CONVENTION de PARTENARIAT

Parcours GRAND PARCOURS

Nos références : 730X255H/1/VME
EXP-EL R024 v4 – Rapport vérification parcours acrobatique en hauteur (PAH)

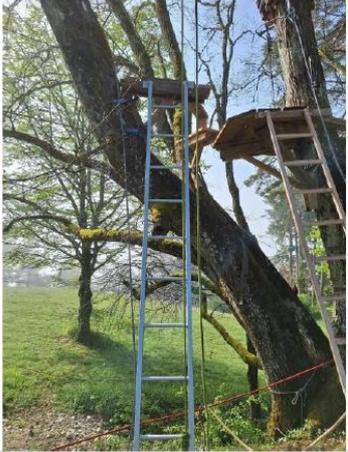
Niveau de surveillance déclaré par l'exploitant	2
Public autorisé	A partir 8 ans
Ligne de vie - Diamètre	12
- Type	7X19
Présence au départ d'une signalétique indiquant la difficulté d'ensemble du parcours	Non
Défauts observés concernant le parcours et/ou les documents mis à notre disposition	
<p>Le rapport de diagnostic arboricole dont son contenu doit être conforme à l'annexe A de la norme NF EN 15567-1 n'a pas été mis à notre disposition. Le client doit s'assurer que l'état physiologique et l'aptitude des arbres utilisés correspondent à l'utilisation prévue</p> <p>Le manuel constructeur n'a pas été mis à notre disposition. Le client doit s'assurer notamment que des calculs de conception et/ou l'évaluation de la résistance des arbres ont été réalisés</p>	
Date des corrections effectuées, Nom et signature de l'intervenant.

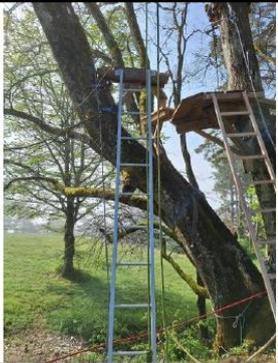
Parcours GRAND PARCOURS	
Atelier N° 1

Désignation : ECHELLE	
Points vérifiés	Avis
Conformité des assemblages eu égard du manuel du constructeur	S
Continuité des moyens d'assurage, impossibilité de démontage manuel des éléments critiques	S
Repérage des lignes de vie et points d'assurage (<i>hors systèmes de sécurité de catégorie D & E</i>)	SO
Absence d'extrémité de câble non fixée (<i>hors systèmes de sécurité de catégorie D & E</i>)	SO
Haubanage : impossibilité de connexion/blocage de translation (<i>hors systèmes de sécurité de catégorie D & E</i>)	SO
Espace de chute sans obstacle	S
Espace de chute : Dispositif de protection (matelas, filet, sol amortissant...)	S
Absence d'élément saillant	S
Absence de risque évident de coincements	S
Présence de la signalétique au départ de l'atelier (<i>hors surveillance de niveau 1 et 2</i>)	SO
Délimitation des cheminements au sol des zones de risque de heurt ou de chute d'objet	S

Tyroliennes : Visibilité de l'arrivée depuis le départ ou système de régulation	SO
Défauts observés :	
Absence de défaut observé	
Date des corrections effectuées, nom et signature de l'intervenant.

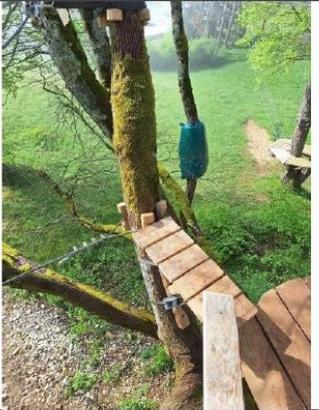
Parcours GRAND PARCOURS	
Atelier N° 2

Désignation : PLATE FORME	
Points vérifiés	Avis
Conformité des assemblages eu égard du manuel du constructeur	S
Continuité des moyens d'assurage, impossibilité de démontage manuel des éléments critiques	S
Repérage des lignes de vie et points d'assurage (<i>hors systèmes de sécurité de catégorie D & E</i>)	SO
Absence d'extrémité de câble non fixée (<i>hors systèmes de sécurité de catégorie D & E</i>)	SO
Haubanage : impossibilité de connexion/blocage de translation (<i>hors systèmes de sécurité de catégorie D & E</i>)	SO
Espace de chute sans obstacle	S
Espace de chute : Dispositif de protection (matelas, filet, sol amortissant...)	S
Absence d'élément saillant	S
Absence de risque évident de coincements	S
Présence de la signalétique au départ de l'atelier (<i>hors surveillance de niveau 1 et 2</i>)	SO
Délimitation des cheminements au sol des zones de risque de heurt ou de chute d'objet	S

Tyroliennes : Visibilité de l'arrivée depuis le départ ou système de régulation	SO
Défauts observés :	
Absence de défaut observé	
Date des corrections effectuées, nom et signature de l'intervenant.

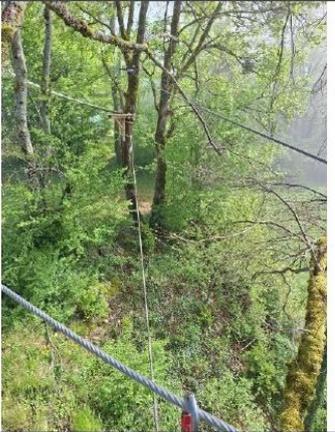
Parcours GRAND PARCOURS	
Atelier N° 3

Désignation : PONT DE SINGE	
Points vérifiés	Avis
Conformité des assemblages eu égard du manuel du constructeur	S
Continuité des moyens d'assurage, impossibilité de démontage manuel des éléments critiques	S
Repérage des lignes de vie et points d'assurage (<i>hors systèmes de sécurité de catégorie D & E</i>)	SO
Absence d'extrémité de câble non fixée (<i>hors systèmes de sécurité de catégorie D & E</i>)	SO
Haubanage : impossibilité de connexion/blocage de translation (<i>hors systèmes de sécurité de catégorie D & E</i>)	SO
Espace de chute sans obstacle	S
Espace de chute : Dispositif de protection (matelas, filet, sol amortissant...)	S
Absence d'élément saillant	S
Absence de risque évident de coincements	S
Présence de la signalétique au départ de l'atelier (<i>hors surveillance de niveau 1 et 2</i>)	SO
Délimitation des cheminements au sol des zones de risque de heurt ou de chute d'objet	S

Tyroliennes : Visibilité de l'arrivée depuis le départ ou système de régulation	SO
Défauts observés :	
Absence de défaut observé	
Date des corrections effectuées, nom et signature de l'intervenant.

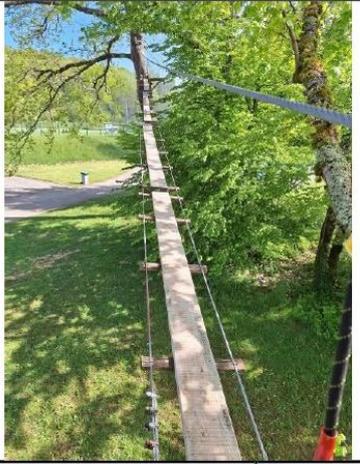
Parcours GRAND PARCOURS	
Atelier N° 4

Désignation : PASSERELLE	
Points vérifiés	Avis
Conformité des assemblages eu égard du manuel du constructeur	S
Continuité des moyens d'assurage, impossibilité de démontage manuel des éléments critiques	S
Repérage des lignes de vie et points d'assurage (<i>hors systèmes de sécurité de catégorie D & E</i>)	SO
Absence d'extrémité de câble non fixée (<i>hors systèmes de sécurité de catégorie D & E</i>)	SO
Haubanage : impossibilité de connexion/blocage de translation (<i>hors systèmes de sécurité de catégorie D & E</i>)	SO
Espace de chute sans obstacle	S
Espace de chute : Dispositif de protection (matelas, filet, sol amortissant...)	S
Absence d'élément saillant	S
Absence de risque évident de coincements	S
Présence de la signalétique au départ de l'atelier (<i>hors surveillance de niveau 1 et 2</i>)	SO
Délimitation des cheminements au sol des zones de risque de heurt ou de chute d'objet	S

Tyroliennes : Visibilité de l'arrivée depuis le départ ou système de régulation	SO
Défauts observés :	
Absence de défaut observé	
Date des corrections effectuées, nom et signature de l'intervenant.

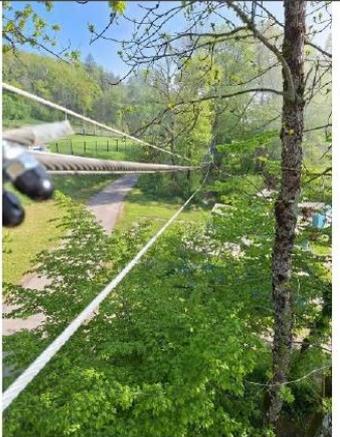
Parcours GRAND PARCOURS	
Atelier N° 5

Désignation : TYRO DOUBLE	
Points vérifiés	Avis
Conformité des assemblages eu égard du manuel du constructeur	S
Continuité des moyens d'assurage, impossibilité de démontage manuel des éléments critiques	S
Repérage des lignes de vie et points d'assurage (<i>hors systèmes de sécurité de catégorie D & E</i>)	SO
Absence d'extrémité de câble non fixée (<i>hors systèmes de sécurité de catégorie D & E</i>)	SO
Haubanage : impossibilité de connexion/blocage de translation (<i>hors systèmes de sécurité de catégorie D & E</i>)	SO
Espace de chute sans obstacle	S
Espace de chute : Dispositif de protection (matelas, filet, sol amortissant...)	S
Absence d'élément saillant	S
Absence de risque évident de coincements	S
Présence de la signalétique au départ de l'atelier (<i>hors surveillance de niveau 1 et 2</i>)	SO
Délimitation des cheminements au sol des zones de risque de heurt ou de chute d'objet	S

Tyroliennes : Visibilité de l'arrivée depuis le départ ou système de régulation	S
Défauts observés :	
Absence de défaut observé	
Pour mémoire : Le freinage de la tyrolienne s'effectue par la cordellette de liaison entre les 2 tyroliennes	
Date des corrections effectuées, nom et signature de l'intervenant.

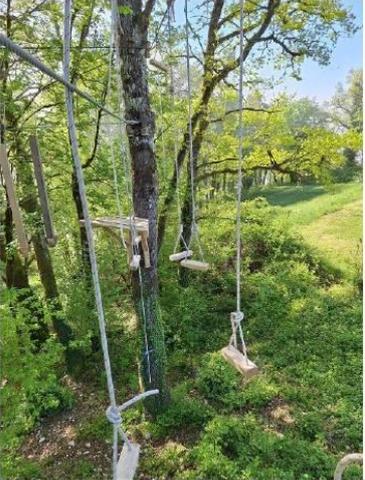
Parcours GRAND PARCOURS		
Atelier N° 6

Désignation : ETRIERS		
Points vérifiés		Avis
Conformité des assemblages eu égard du manuel du constructeur		S
Continuité des moyens d'assurage, impossibilité de démontage manuel des éléments critiques		S
Repérage des lignes de vie et points d'assurage (<i>hors systèmes de sécurité de catégorie D & E</i>)		SO
Absence d'extrémité de câble non fixée (<i>hors systèmes de sécurité de catégorie D & E</i>)		SO
Haubanage : impossibilité de connexion/blocage de translation (<i>hors systèmes de sécurité de catégorie D & E</i>)		SO
Espace de chute sans obstacle		S
Espace de chute : Dispositif de protection (matelas, filet, sol amortissant...)		S
Absence d'élément saillant		S
Absence de risque évident de coincements		S
Présence de la signalétique au départ de l'atelier (<i>hors surveillance de niveau 1 et 2</i>)		SO
Délimitation des cheminements au sol des zones de risque de heurt ou de chute d'objet		S

Tyroliennes : Visibilité de l'arrivée depuis le départ ou système de régulation		SO
Défauts observés :		
Absence de défaut observé		
Date des corrections effectuées, nom et signature de l'intervenant.

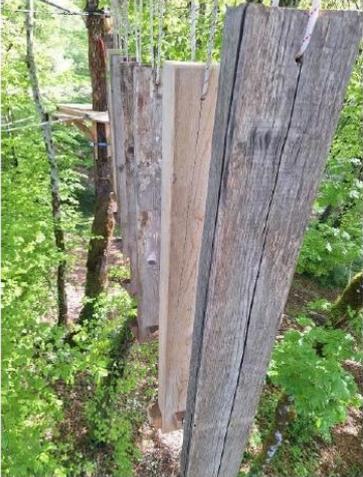
Parcours GRAND PARCOURS	
Atelier N° 7

Désignation : MATS	
Points vérifiés	
Conformité des assemblages eu égard du manuel du constructeur	S
Continuité des moyens d'assurage, impossibilité de démontage manuel des éléments critiques	S
Repérage des lignes de vie et points d'assurage (<i>hors systèmes de sécurité de catégorie D & E</i>)	SO
Absence d'extrémité de câble non fixée (<i>hors systèmes de sécurité de catégorie D & E</i>)	SO
Haubanage : impossibilité de connexion/blocage de translation (<i>hors systèmes de sécurité de catégorie D & E</i>)	SO
Espace de chute sans obstacle	S
Espace de chute : Dispositif de protection (matelas, filet, sol amortissant...)	S
Absence d'élément saillant	S
Absence de risque évident de coincements	S
Présence de la signalétique au départ de l'atelier (<i>hors surveillance de niveau 1 et 2</i>)	SO
Délimitation des cheminements au sol des zones de risque de heurt ou de chute d'objet	S

Tyroliennes : Visibilité de l'arrivée depuis le départ ou système de régulation	SO
Défauts observés :	
Absence de défaut observé	
<p>Nous vous conseillons d'installer une redondance pour prévenir de la chute des mats en cas d'usure des cordes et du bois</p>

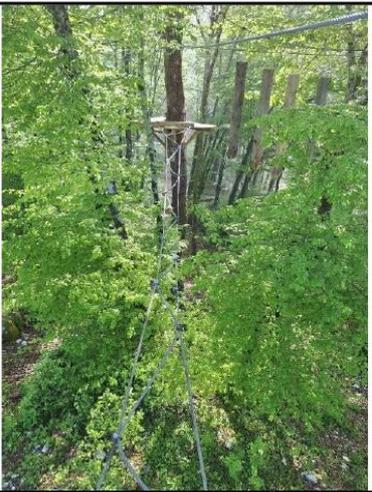
Parcours GRAND PARCOURS	
Atelier N°	6 BIS
Désignation :	PASSERELLE CABLES

Points vérifiés	Avis
Conformité des assemblages eu égard du manuel du constructeur	S
Continuité des moyens d'assurage, impossibilité de démontage manuel des éléments critiques	S
Repérage des lignes de vie et points d'assurage (<i>hors systèmes de sécurité de catégorie D & E</i>)	SO
Absence d'extrémité de câble non fixée (<i>hors systèmes de sécurité de catégorie D & E</i>)	SO
Haubanage : impossibilité de connexion/blocage de translation (<i>hors systèmes de sécurité de catégorie D & E</i>)	SO
Espace de chute sans obstacle	S
Espace de chute : Dispositif de protection (matelas, filet, sol amortissant...)	S
Absence d'élément saillant	S
Absence de risque évident de coincements	S
Présence de la signalétique au départ de l'atelier (<i>hors surveillance de niveau 1 et 2</i>)	SO
Délimitation des cheminements au sol des zones de risque de heurt ou de chute d'objet	S

Tyroliennes : Visibilité de l'arrivée depuis le départ ou système de régulation	SO
Défauts observés :	
Absence de défaut observé	
Date des corrections effectuées, nom et signature de l'intervenant.

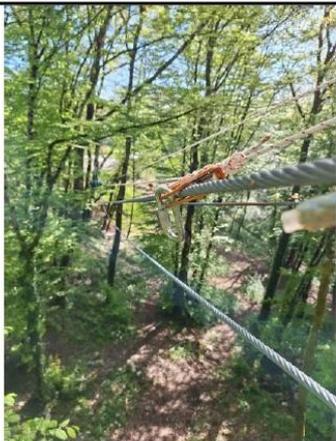
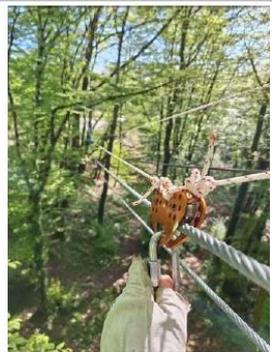
Parcours GRAND PARCOURS	
Atelier N° 8

Désignation : TYRO DOUBLE	
Points vérifiés	Avis
Conformité des assemblages eu égard du manuel du constructeur	S
Continuité des moyens d'assurage, impossibilité de démontage manuel des éléments critiques	S
Repérage des lignes de vie et points d'assurage (<i>hors systèmes de sécurité de catégorie D & E</i>)	SO
Absence d'extrémité de câble non fixée (<i>hors systèmes de sécurité de catégorie D & E</i>)	SO
Haubanage : impossibilité de connexion/blocage de translation (<i>hors systèmes de sécurité de catégorie D & E</i>)	SO
Espace de chute sans obstacle	S
Espace de chute : Dispositif de protection (matelas, filet, sol amortissant...)	S
Absence d'élément saillant	S
Absence de risque évident de coincements	S
Présence de la signalétique au départ de l'atelier (<i>hors surveillance de niveau 1 et 2</i>)	SO
Délimitation des cheminements au sol des zones de risque de heurt ou de chute d'objet	S

Tyroliennes : Visibilité de l'arrivée depuis le départ ou système de régulation	S
Défauts observés :	
Absence de défaut observé	
<p>Pour mémoire : Tyrolienne avec poulie PETEZL TANDEM</p> <p>Pour mémoire : Le freinage de la tyrolienne s'effectue par la cordellette de liaison entre les 2 tyroliennes</p>

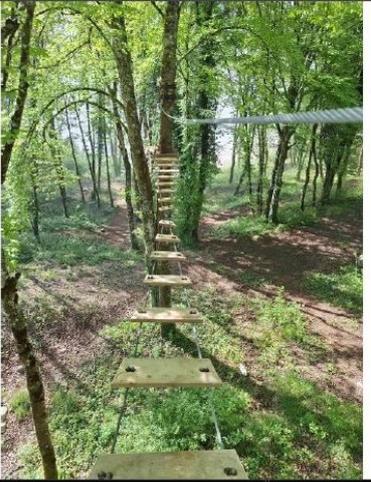
Parcours GRAND PARCOURS	
Atelier N° 9

Désignation : PASSERELLE X	
Points vérifiés	
Conformité des assemblages eu égard du manuel du constructeur	S
Continuité des moyens d'assurage, impossibilité de démontage manuel des éléments critiques	S
Repérage des lignes de vie et points d'assurage (<i>hors systèmes de sécurité de catégorie D & E</i>)	SO
Absence d'extrémité de câble non fixée (<i>hors systèmes de sécurité de catégorie D & E</i>)	SO
Haubanage : impossibilité de connexion/blocage de translation (<i>hors systèmes de sécurité de catégorie D & E</i>)	SO
Espace de chute sans obstacle	S
Espace de chute : Dispositif de protection (matelas, filet, sol amortissant...)	S
Absence d'élément saillant	S
Absence de risque évident de coincements	S
Présence de la signalétique au départ de l'atelier (<i>hors surveillance de niveau 1 et 2</i>)	SO
Délimitation des cheminements au sol des zones de risque de heurt ou de chute d'objet	S

Tyroliennes : Visibilité de l'arrivée depuis le départ ou système de régulation	SO
Défauts observés :	
Absence de défaut observé	
Date des corrections effectuées, nom et signature de l'intervenant.

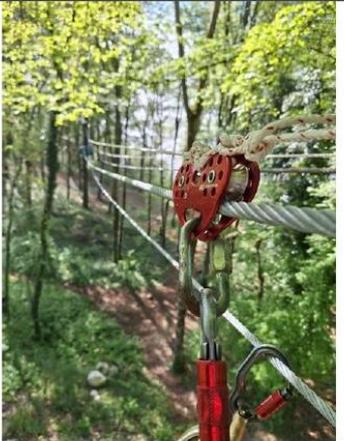
Parcours GRAND PARCOURS	
Atelier N° 10	
Désignation : TYRO DOUBLE

Points vérifiés	Avis
Conformité des assemblages eu égard du manuel du constructeur	S
Continuité des moyens d'assurage, impossibilité de démontage manuel des éléments critiques	S
Repérage des lignes de vie et points d'assurage (<i>hors systèmes de sécurité de catégorie D & E</i>)	SO
Absence d'extrémité de câble non fixée (<i>hors systèmes de sécurité de catégorie D & E</i>)	SO
Haubanage : impossibilité de connexion/blocage de translation (<i>hors systèmes de sécurité de catégorie D & E</i>)	SO
Espace de chute sans obstacle	S
Espace de chute : Dispositif de protection (matelas, filet, sol amortissant...)	S
Absence d'élément saillant	S
Absence de risque évident de coincements	S
Présence de la signalétique au départ de l'atelier (<i>hors surveillance de niveau 1 et 2</i>)	SO
Délimitation des cheminements au sol des zones de risque de heurt ou de chute d'objet	S

Tyroliennes : Visibilité de l'arrivée depuis le départ ou système de régulation	S
Défauts observés :	
Absence de défaut observé	
Pour mémoire : Le freinage de la tyrolienne s'effectue par la cordellette de liaison entre les 2 tyroliennes	
Date des corrections effectuées, nom et signature de l'intervenant.

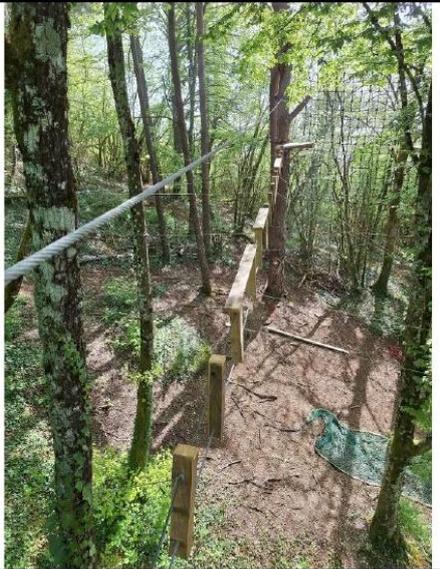
Parcours GRAND PARCOURS	
Atelier N° 11

Désignation : PAS DE GEANT	
Points vérifiés	
Conformité des assemblages eu égard du manuel du constructeur	S
Continuité des moyens d'assurage, impossibilité de démontage manuel des éléments critiques	S
Repérage des lignes de vie et points d'assurage (hors systèmes de sécurité de catégorie D & E)	SO
Absence d'extrémité de câble non fixée (hors systèmes de sécurité de catégorie D & E)	SO
Haubanage : impossibilité de connexion/blocage de translation (hors systèmes de sécurité de catégorie D & E)	SO
Espace de chute sans obstacle	S
Espace de chute : Dispositif de protection (matelas, filet, sol amortissant...)	S
Absence d'élément saillant	S
Absence de risque évident de coincements	S
Présence de la signalétique au départ de l'atelier (hors surveillance de niveau 1 et 2)	SO
Délimitation des cheminements au sol des zones de risque de heurt ou de chute d'objet	S
Tyroliennes : Visibilité de l'arrivée depuis le départ ou système de régulation	SO

Défauts observés :	
Absence de défaut observé	
Date des corrections effectuées, nom et signature de l'intervenant.

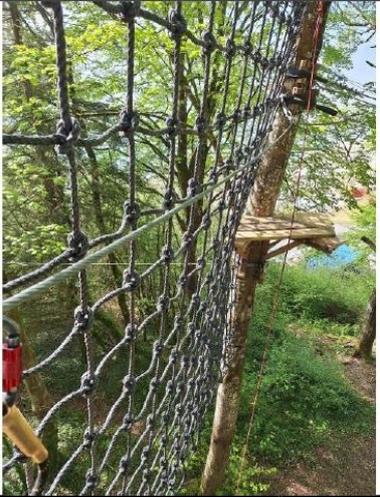
Parcours GRAND PARCOURS	
Atelier N° 12

Désignation : FILET A TRAVERSER	
Points vérifiés	Avis
Conformité des assemblages eu égard du manuel du constructeur	S
Continuité des moyens d'assurage, impossibilité de démontage manuel des éléments critiques	S
Repérage des lignes de vie et points d'assurage (<i>hors systèmes de sécurité de catégorie D & E</i>)	SO
Absence d'extrémité de câble non fixée (<i>hors systèmes de sécurité de catégorie D & E</i>)	SO
Haubanage : impossibilité de connexion/blocage de translation (<i>hors systèmes de sécurité de catégorie D & E</i>)	SO
Espace de chute sans obstacle	S
Espace de chute : Dispositif de protection (matelas, filet, sol amortissant...)	S
Absence d'élément saillant	S
Absence de risque évident de coincements	S
Présence de la signalétique au départ de l'atelier (<i>hors surveillance de niveau 1 et 2</i>)	SO
Délimitation des cheminements au sol des zones de risque de heurt ou de chute d'objet	S

Tyroliennes : Visibilité de l'arrivée depuis le départ ou système de régulation	SO
Défauts observés :	
Absence de défaut observé	
Date des corrections effectuées, nom et signature de l'intervenant.

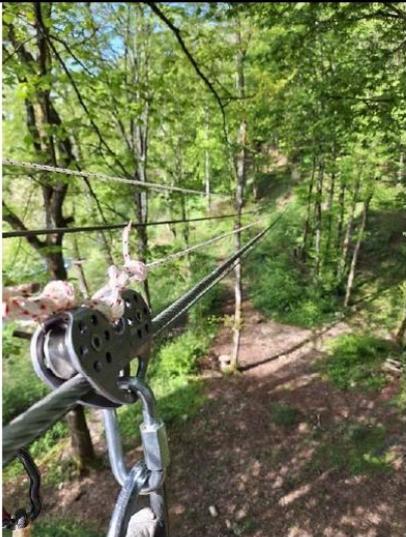
Parcours GRAND PARCOURS	
Atelier N° 13

Désignation : TYRO DOUBLE SOL	
Points vérifiés	
Conformité des assemblages eu égard du manuel du constructeur	S
Continuité des moyens d'assurage, impossibilité de démontage manuel des éléments critiques	S
Repérage des lignes de vie et points d'assurage (<i>hors systèmes de sécurité de catégorie D & E</i>)	SO
Absence d'extrémité de câble non fixée (<i>hors systèmes de sécurité de catégorie D & E</i>)	SO
Haubanage : impossibilité de connexion/blocage de translation (<i>hors systèmes de sécurité de catégorie D & E</i>)	SO
Espace de chute sans obstacle	S
Espace de chute : Dispositif de protection (matelas, filet, sol amortissant...)	S
Absence d'élément saillant	S
Absence de risque évident de coincements	S
Présence de la signalétique au départ de l'atelier (<i>hors surveillance de niveau 1 et 2</i>)	SO
Délimitation des cheminements au sol des zones de risque de heurt ou de chute d'objet	S

Tyroliennes : Visibilité de l'arrivée depuis le départ ou système de régulation	S
Défauts observés :	
Absence de défaut observé	
<p>Pour mémoire : la rampe d'arrivée est en cours de réalisation</p> <p>Pour mémoire : Le freinage de la tyrolienne s'effectue par la cordellette de liaison entre les 2 tyroliennes</p>

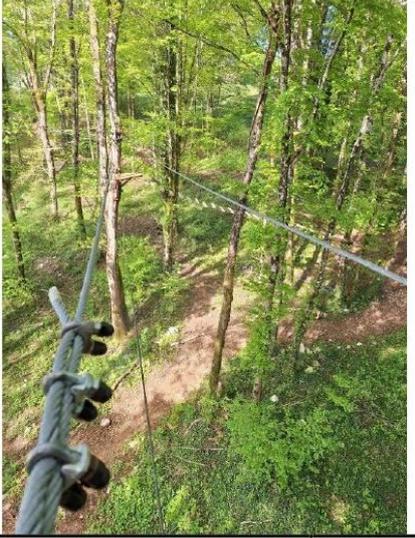
Parcours GRAND PARCOURS	
Atelier N° 11 BIS

Désignation : PONT 3 CABLES	
Points vérifiés	Avis
Conformité des assemblages eu égard du manuel du constructeur	S
Continuité des moyens d'assurage, impossibilité de démontage manuel des éléments critiques	S
Repérage des lignes de vie et points d'assurage (<i>hors systèmes de sécurité de catégorie D & E</i>)	SO
Absence d'extrémité de câble non fixée (<i>hors systèmes de sécurité de catégorie D & E</i>)	SO
Haubanage : impossibilité de connexion/blocage de translation (<i>hors systèmes de sécurité de catégorie D & E</i>)	SO
Espace de chute sans obstacle	S
Espace de chute : Dispositif de protection (matelas, filet, sol amortissant...)	S
Absence d'élément saillant	S
Absence de risque évident de coincements	S
Présence de la signalétique au départ de l'atelier (<i>hors surveillance de niveau 1 et 2</i>)	SO
Délimitation des cheminements au sol des zones de risque de heurt ou de chute d'objet	S

Tyroliennes : Visibilité de l'arrivée depuis le départ ou système de régulation	SO
Défauts observés :	
Absence de défaut observé	
Date des corrections effectuées, nom et signature de l'intervenant.

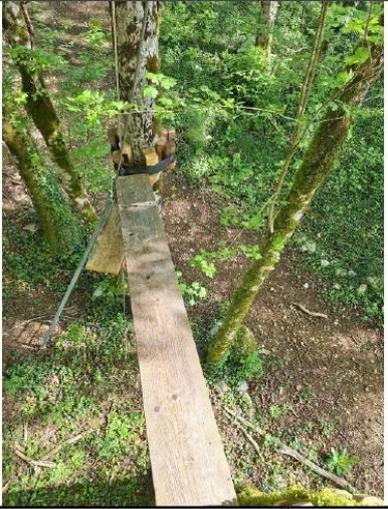
Parcours GRAND PARCOURS 2	
Atelier N° 2

Désignation : PLANCHE	
Points vérifiés	Avis
Conformité des assemblages eu égard du manuel du constructeur	S
Continuité des moyens d'assurage, impossibilité de démontage manuel des éléments critiques	S
Repérage des lignes de vie et points d'assurage (<i>hors systèmes de sécurité de catégorie D & E</i>)	SO
Absence d'extrémité de câble non fixée (<i>hors systèmes de sécurité de catégorie D & E</i>)	SO
Haubanage : impossibilité de connexion/blocage de translation (<i>hors systèmes de sécurité de catégorie D & E</i>)	SO
Espace de chute sans obstacle	S
Espace de chute : Dispositif de protection (matelas, filet, sol amortissant...)	S
Absence d'élément saillant	S
Absence de risque évident de coincements	S
Présence de la signalétique au départ de l'atelier (<i>hors surveillance de niveau 1 et 2</i>)	SO
Délimitation des cheminements au sol des zones de risque de heurt ou de chute d'objet	S

Tyroliennes : Visibilité de l'arrivée depuis le départ ou système de régulation	SO
Défauts observés :	
Absence de défaut observé	
Date des corrections effectuées, nom et signature de l'intervenant.

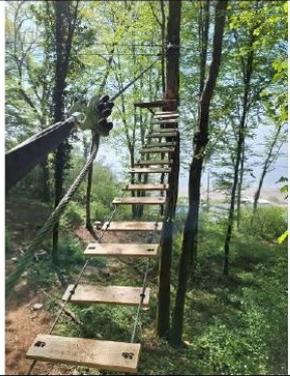
Parcours GRAND PARCOURS 2		
Atelier N° 3

Désignation : PASSERELLE		
Points vérifiés		Avis
Conformité des assemblages eu égard du manuel du constructeur		S
Continuité des moyens d'assurage, impossibilité de démontage manuel des éléments critiques		S
Repérage des lignes de vie et points d'assurage (<i>hors systèmes de sécurité de catégorie D & E</i>)		SO
Absence d'extrémité de câble non fixée (<i>hors systèmes de sécurité de catégorie D & E</i>)		SO
Haubanage : impossibilité de connexion/blocage de translation (<i>hors systèmes de sécurité de catégorie D & E</i>)		SO
Espace de chute sans obstacle		S
Espace de chute : Dispositif de protection (matelas, filet, sol amortissant...)		S
Absence d'élément saillant		S
Absence de risque évident de coincements		S
Présence de la signalétique au départ de l'atelier (<i>hors surveillance de niveau 1 et 2</i>)		SO
Délimitation des cheminements au sol des zones de risque de heurt ou de chute d'objet		S

Tyroliennes : Visibilité de l'arrivée depuis le départ ou système de régulation		SO
Défauts observés :		
Absence de défaut observé		
Date des corrections effectuées, nom et signature de l'intervenant.

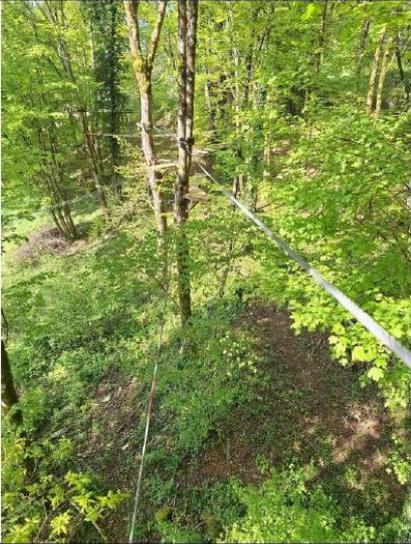
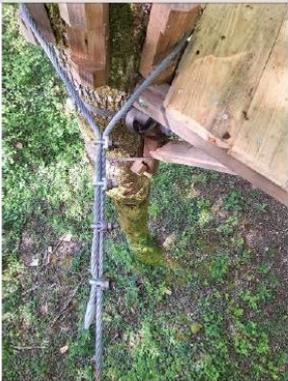
Parcours GRAND PARCOURS 2	
Atelier N° 4

Désignation : PONT DE SINGE	
Points vérifiés	Avis
Conformité des assemblages eu égard du manuel du constructeur	S
Continuité des moyens d'assurage, impossibilité de démontage manuel des éléments critiques	S
Repérage des lignes de vie et points d'assurage (<i>hors systèmes de sécurité de catégorie D & E</i>)	SO
Absence d'extrémité de câble non fixée (<i>hors systèmes de sécurité de catégorie D & E</i>)	SO
Haubanage : impossibilité de connexion/blocage de translation (<i>hors systèmes de sécurité de catégorie D & E</i>)	SO
Espace de chute sans obstacle	S
Espace de chute : Dispositif de protection (matelas, filet, sol amortissant...)	NS
Absence d'élément saillant	S
Absence de risque évident de coincements	S
Présence de la signalétique au départ de l'atelier (<i>hors surveillance de niveau 1 et 2</i>)	SO
Délimitation des cheminements au sol des zones de risque de heurt ou de chute d'objet	S

Tyroliennes : Visibilité de l'arrivée depuis le départ ou système de régulation	SO
Défauts observés :	
Protéger la partie saillante des serres câbles de pied dans l'espace de chute

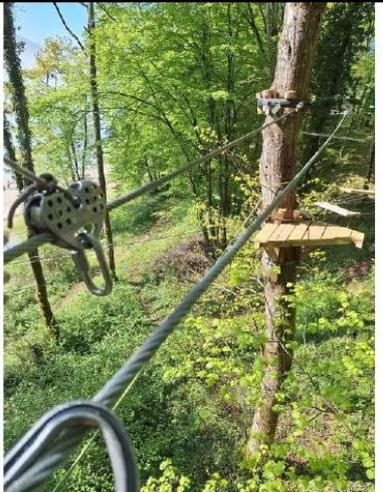
Parcours GRAND PARCOURS 2	
Atelier N° 5

Désignation : TYRO TRACTEE	
Points vérifiés	Avis
Conformité des assemblages eu égard du manuel du constructeur	S
Continuité des moyens d'assurage, impossibilité de démontage manuel des éléments critiques	S
Repérage des lignes de vie et points d'assurage (<i>hors systèmes de sécurité de catégorie D & E</i>)	SO
Absence d'extrémité de câble non fixée (<i>hors systèmes de sécurité de catégorie D & E</i>)	SO
Haubanage : impossibilité de connexion/blocage de translation (<i>hors systèmes de sécurité de catégorie D & E</i>)	SO
Espace de chute sans obstacle	S
Espace de chute : Dispositif de protection (matelas, filet, sol amortissant...)	S
Absence d'élément saillant	S
Absence de risque évident de coincements	S
Présence de la signalétique au départ de l'atelier (<i>hors surveillance de niveau 1 et 2</i>)	SO
Délimitation des cheminements au sol des zones de risque de heurt ou de chute d'objet	S

Tyroliennes : Visibilité de l'arrivée depuis le départ ou système de régulation	SO
Défauts observés :	
Absence de défaut observé	
Date des corrections effectuées, nom et signature de l'intervenant.

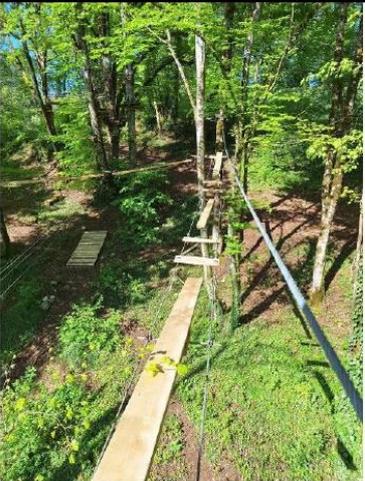
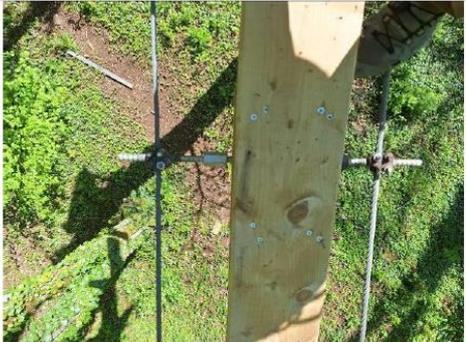
Parcours GRAND PARCOURS 2	
Atelier N° 6

Désignation : BASCULES	
Points vérifiés	
Conformité des assemblages eu égard du manuel du constructeur	S
Continuité des moyens d'assurage, impossibilité de démontage manuel des éléments critiques	S
Repérage des lignes de vie et points d'assurage (<i>hors systèmes de sécurité de catégorie D & E</i>)	SO
Absence d'extrémité de câble non fixée (<i>hors systèmes de sécurité de catégorie D & E</i>)	SO
Haubanage : impossibilité de connexion/blocage de translation (<i>hors systèmes de sécurité de catégorie D & E</i>)	SO
Espace de chute sans obstacle	S
Espace de chute : Dispositif de protection (matelas, filet, sol amortissant...)	NS
Absence d'élément saillant	S
Absence de risque évident de coincements	S
Présence de la signalétique au départ de l'atelier (<i>hors surveillance de niveau 1 et 2</i>)	SO
Délimitation des cheminements au sol des zones de risque de heurt ou de chute d'objet	S

Tyroliennes : Visibilité de l'arrivée depuis le départ ou système de régulation	SO
Défauts observés :	
<ul style="list-style-type: none"> - Protéger ou raccourcir les barres de fixation des bascules

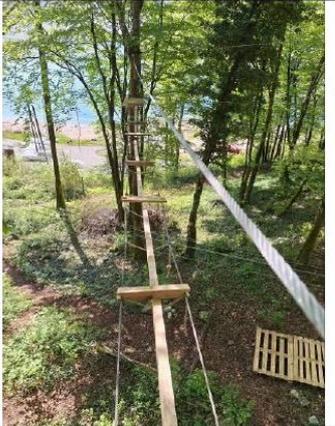
Désignation : PASSERELLE BOIS SUSPENDU	
Points vérifiés	Avis
Conformité des assemblages eu égard du manuel du constructeur	S
Continuité des moyens d'assurage, impossibilité de démontage manuel des éléments critiques	S
Repérage des lignes de vie et points d'assurage (<i>hors systèmes de sécurité de catégorie D & E</i>)	SO
Absence d'extrémité de câble non fixée (<i>hors systèmes de sécurité de catégorie D & E</i>)	SO
Haubanage : impossibilité de connexion/blocage de translation (<i>hors systèmes de sécurité de catégorie D & E</i>)	SO
Espace de chute sans obstacle	S
Espace de chute : Dispositif de protection (matelas, filet, sol amortissant...)	S
Absence d'élément saillant	S
Absence de risque évident de coincements	S
Présence de la signalétique au départ de l'atelier (<i>hors surveillance de niveau 1 et 2</i>)	SO
Délimitation des cheminements au sol des zones de risque de heurt ou de chute d'objet	S

Tyroliennes : Visibilité de l'arrivée depuis le départ ou système de régulation	SO
Défauts observés :	
Absence de défaut observé	
Date des corrections effectuées, nom et signature de l'intervenant.

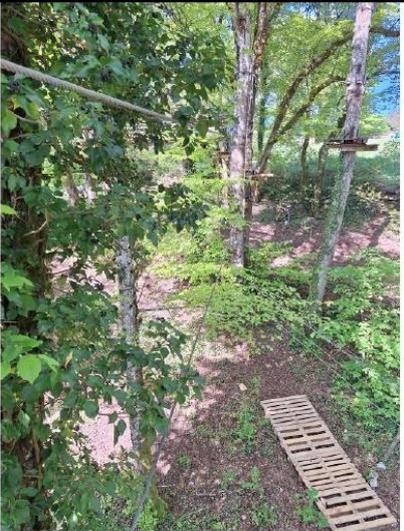
Désignation : PONT DE SINGE	
Points vérifiés	Avis
Conformité des assemblages eu égard du manuel du constructeur	S
Continuité des moyens d'assurage, impossibilité de démontage manuel des éléments critiques	S
Repérage des lignes de vie et points d'assurage (<i>hors systèmes de sécurité de catégorie D & E</i>)	SO
Absence d'extrémité de câble non fixée (<i>hors systèmes de sécurité de catégorie D & E</i>)	SO
Haubanage : impossibilité de connexion/blocage de translation (<i>hors systèmes de sécurité de catégorie D & E</i>)	SO
Espace de chute sans obstacle	S
Espace de chute : Dispositif de protection (matelas, filet, sol amortissant...)	S
Absence d'élément saillant	S
Absence de risque évident de coincements	S
Présence de la signalétique au départ de l'atelier (<i>hors surveillance de niveau 1 et 2</i>)	SO
Délimitation des cheminements au sol des zones de risque de heurt ou de chute d'objet	S

Tyroliennes : Visibilité de l'arrivée depuis le départ ou système de régulation	SO
Défauts observés :	
Absence de défaut observé	
Date des corrections effectuées, nom et signature de l'intervenant.

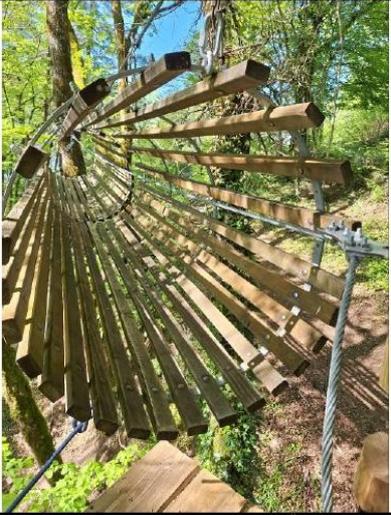
Désignation : TONNEAU	
Points vérifiés	Avis
Conformité des assemblages eu égard du manuel du constructeur	S
Continuité des moyens d'assurage, impossibilité de démontage manuel des éléments critiques	S
Repérage des lignes de vie et points d'assurage (<i>hors systèmes de sécurité de catégorie D & E</i>)	SO
Absence d'extrémité de câble non fixée (<i>hors systèmes de sécurité de catégorie D & E</i>)	SO
Haubanage : impossibilité de connexion/blocage de translation (<i>hors systèmes de sécurité de catégorie D & E</i>)	SO
Espace de chute sans obstacle	S
Espace de chute : Dispositif de protection (matelas, filet, sol amortissant...)	S
Absence d'élément saillant	S
Absence de risque évident de coincements	S
Présence de la signalétique au départ de l'atelier (<i>hors surveillance de niveau 1 et 2</i>)	SO
Délimitation des cheminements au sol des zones de risque de heurt ou de chute d'objet	S

Tyroliennes : Visibilité de l'arrivée depuis le départ ou système de régulation	SO
Défauts observés :	
<p>Remonter la ligne de vie sur la plate forme d'arrivée</p>

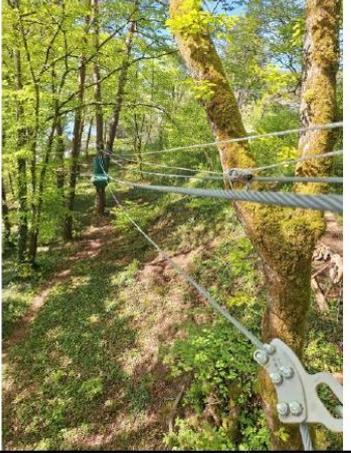
Points vérifiés		Avis
Conformité des assemblages eu égard du manuel du constructeur		S
Continuité des moyens d'assurage, impossibilité de démontage manuel des éléments critiques		S
Repérage des lignes de vie et points d'assurage (<i>hors systèmes de sécurité de catégorie D & E</i>)		SO
Absence d'extrémité de câble non fixée (<i>hors systèmes de sécurité de catégorie D & E</i>)		SO
Haubanage : impossibilité de connexion/blocage de translation (<i>hors systèmes de sécurité de catégorie D & E</i>)		SO
Espace de chute sans obstacle		S
Espace de chute : Dispositif de protection (matelas, filet, sol amortissant...)		S
Absence d'élément saillant		S
Absence de risque évident de coincements		S
Présence de la signalétique au départ de l'atelier (<i>hors surveillance de niveau 1 et 2</i>)		SO
Délimitation des cheminements au sol des zones de risque de heurt ou de chute d'objet		S

Tyroliennes : Visibilité de l'arrivée depuis le départ ou système de régulation		S
Défauts observés :		
Absence de défaut observé		
Pour mémoire : Le freinage de la tyrolienne s'effectue par la cordellette de liaison entre les 2 tyroliennes		
Date des corrections effectuées, nom et signature de l'intervenant.

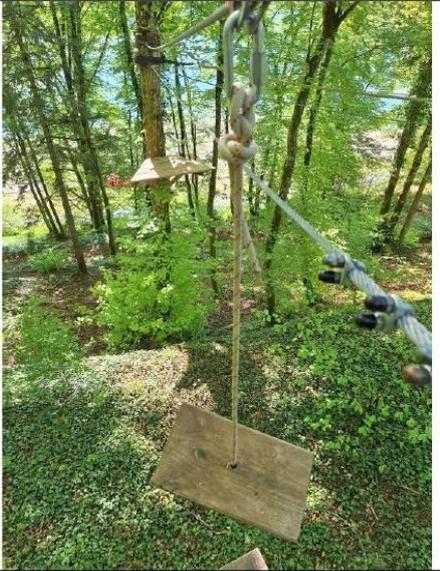
Désignation : SELLETTE	
Points vérifiés	
Conformité des assemblages eu égard du manuel du constructeur	S
Continuité des moyens d'assurage, impossibilité de démontage manuel des éléments critiques	S
Repérage des lignes de vie et points d'assurage (<i>hors systèmes de sécurité de catégorie D & E</i>)	SO
Absence d'extrémité de câble non fixée (<i>hors systèmes de sécurité de catégorie D & E</i>)	SO
Haubanage : impossibilité de connexion/blocage de translation (<i>hors systèmes de sécurité de catégorie D & E</i>)	SO
Espace de chute sans obstacle	S
Espace de chute : Dispositif de protection (matelas, filet, sol amortissant...)	S
Absence d'élément saillant	S
Absence de risque évident de coincements	S
Présence de la signalétique au départ de l'atelier (<i>hors surveillance de niveau 1 et 2</i>)	SO
Délimitation des cheminements au sol des zones de risque de heurt ou de chute d'objet	S

Tyroliennes : Visibilité de l'arrivée depuis le départ ou système de régulation	SO
Défauts observés :	
Absence de défaut observé	
Date des corrections effectuées, nom et signature de l'intervenant.

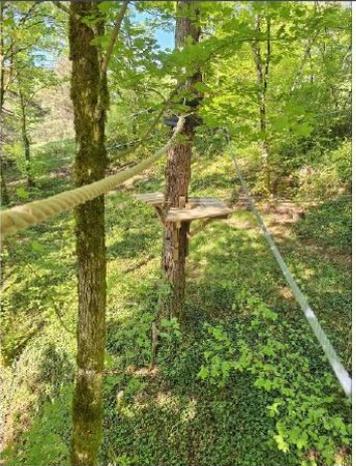
Désignation : CORDE	
Points vérifiés	
Conformité des assemblages eu égard du manuel du constructeur	S
Continuité des moyens d'assurage, impossibilité de démontage manuel des éléments critiques	S
Repérage des lignes de vie et points d'assurage (<i>hors systèmes de sécurité de catégorie D & E</i>)	SO
Absence d'extrémité de câble non fixée (<i>hors systèmes de sécurité de catégorie D & E</i>)	SO
Haubanage : impossibilité de connexion/blocage de translation (<i>hors systèmes de sécurité de catégorie D & E</i>)	SO
Espace de chute sans obstacle	S
Espace de chute : Dispositif de protection (matelas, filet, sol amortissant...)	S
Absence d'élément saillant	S
Absence de risque évident de coincements	S
Présence de la signalétique au départ de l'atelier (<i>hors surveillance de niveau 1 et 2</i>)	SO
Délimitation des cheminements au sol des zones de risque de heurt ou de chute d'objet	S

Tyroliennes : Visibilité de l'arrivée depuis le départ ou système de régulation	SO
Défauts observés :	
Absence de défaut observé	
Date des corrections effectuées, nom et signature de l'intervenant.

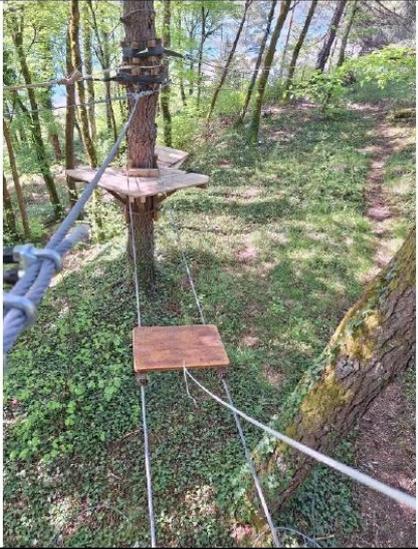
Désignation : SKATE	
Points vérifiés	Avis
Conformité des assemblages eu égard du manuel du constructeur	S
Continuité des moyens d'assurage, impossibilité de démontage manuel des éléments critiques	S
Repérage des lignes de vie et points d'assurage (<i>hors systèmes de sécurité de catégorie D & E</i>)	SO
Absence d'extrémité de câble non fixée (<i>hors systèmes de sécurité de catégorie D & E</i>)	SO
Haubanage : impossibilité de connexion/blocage de translation (<i>hors systèmes de sécurité de catégorie D & E</i>)	SO
Espace de chute sans obstacle	S
Espace de chute : Dispositif de protection (matelas, filet, sol amortissant...)	S
Absence d'élément saillant	S
Absence de risque évident de coincements	S
Présence de la signalétique au départ de l'atelier (<i>hors surveillance de niveau 1 et 2</i>)	SO
Délimitation des cheminements au sol des zones de risque de heurt ou de chute d'objet	S

Tyroliennes : Visibilité de l'arrivée depuis le départ ou système de régulation	SO
Défauts observés :	
Absence de défaut observé	
Date des corrections effectuées, nom et signature de l'intervenant.

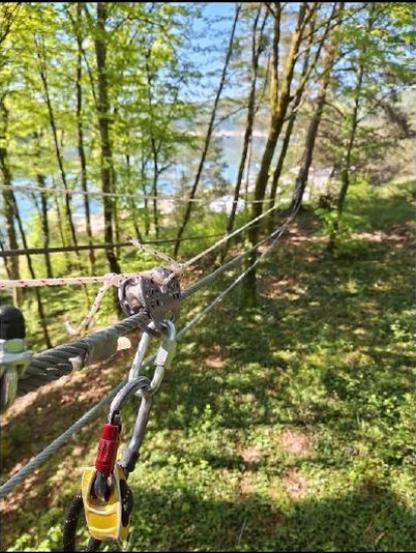
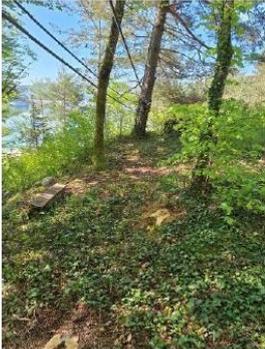
Désignation : TYRO DOUBLE FINAL	
Points vérifiés	Avis
Conformité des assemblages eu égard du manuel du constructeur	S
Continuité des moyens d'assurage, impossibilité de démontage manuel des éléments critiques	S
Repérage des lignes de vie et points d'assurage (<i>hors systèmes de sécurité de catégorie D & E</i>)	SO
Absence d'extrémité de câble non fixée (<i>hors systèmes de sécurité de catégorie D & E</i>)	SO
Haubanage : impossibilité de connexion/blocage de translation (<i>hors systèmes de sécurité de catégorie D & E</i>)	SO
Espace de chute sans obstacle	S
Espace de chute : Dispositif de protection (matelas, filet, sol amortissant...)	S
Absence d'élément saillant	S
Absence de risque évident de coincements	S
Présence de la signalétique au départ de l'atelier (<i>hors surveillance de niveau 1 et 2</i>)	SO
Délimitation des cheminements au sol des zones de risque de heurt ou de chute d'objet	S

Tyroliennes : Visibilité de l'arrivée depuis le départ ou système de régulation	S
Défauts observés :	
Absence de défaut observé	
Terminer l'aménagement de l'aire d'arrivée

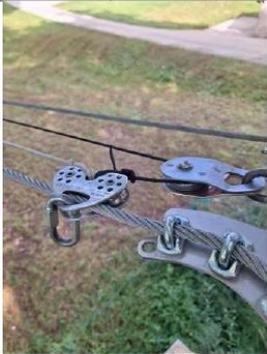
Parcours ENFANTS (à partir de 8 ans)				
Atelier		Points vérifiés / Défauts observés / Corrections effectuées par l'exploitant		Avis
N°	identification			
2	Pont de singe	Points vérifiés	Plateforme de départ (support, hauban,...)	S
			Plateforme d'arrivée (support, hauban,...)	S
			Atelier	S
			Éléments d'assurage	S
			Espace de chute, délimitation des cheminements au sol.	S
			Signalétique	SO
		Défauts observés :		
Date des corrections effectuées, nom et signature de l'intervenant.				
3	Tyro double	Points vérifiés	Plateforme de départ (support, hauban,...)	S
			Plateforme d'arrivée (support, hauban,...)	S
			Atelier	S
			Éléments d'assurage	S
			Espace de chute, délimitation des cheminements au sol.	S
			Signalétique	SO
		Défauts observés :	<p>Pour mémoire : Le freinage de la tyrolienne s'effectue par la cordellette de liaison entre les 2 tyroliennes</p>

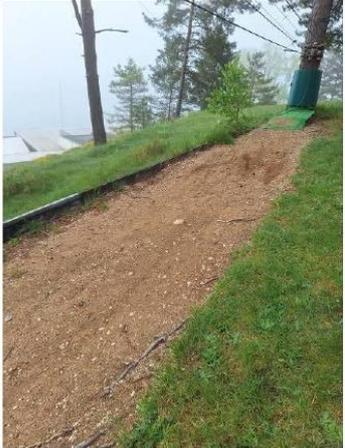
Parcours ENFANTS (à partir de 8 ans)				
Atelier		Points vérifiés / Défaits observés / Corrections effectuées par l'exploitant		Avis
N°	identification			
17	Tyro double sol	Points vérifiés	Plateforme de départ (support, hauban,...)	S
			Plateforme d'arrivée (support, hauban,...)	SO
			Atelier	S
			Éléments d'assurage	S
			Espace de chute, délimitation des cheminements au sol.	NS
			Signalétique	SO
		Défaits observés :	<ul style="list-style-type: none"> • Rafrichir et compléter le sol. • Pour mémoire : Arbre étêté à l'arrivée

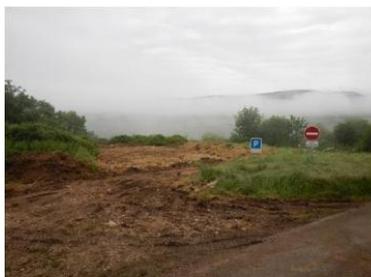
a. Le parking

Un parking, en cours de réhabilitation, est à la disposition des randonneurs et spéléologues.

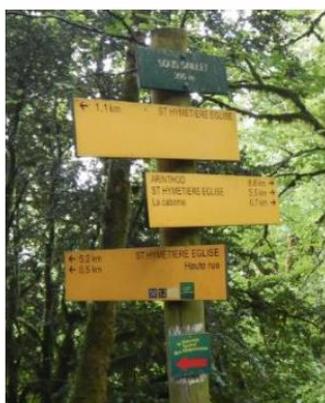
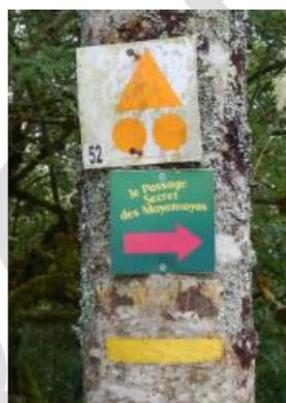
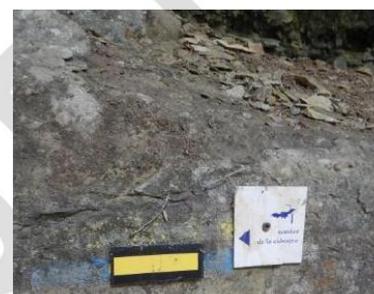
Ceux-ci sont balisés depuis le parking, sans un total respect des dispositions de la charte graphique départementale :

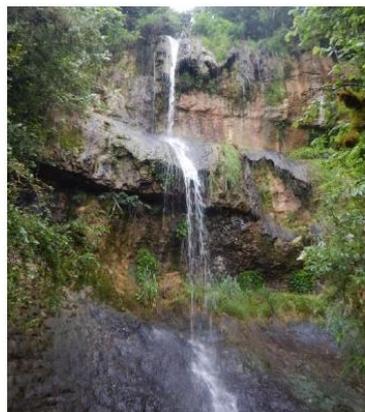
Par contre, des traces de dépôts noirs dus à une pollution (nitrates ?) souillent la roche au niveau de la cascade, ce qui en impacte l'esthétique en plus d'inquiéter sur la préservation environnementale du site.
